석면비산측정 결과보고서

- 비금면 내월리 1124번지 슬레이트 철거공사 -

석면해체·제거 사업장의 석면비산 측정 결과보고서

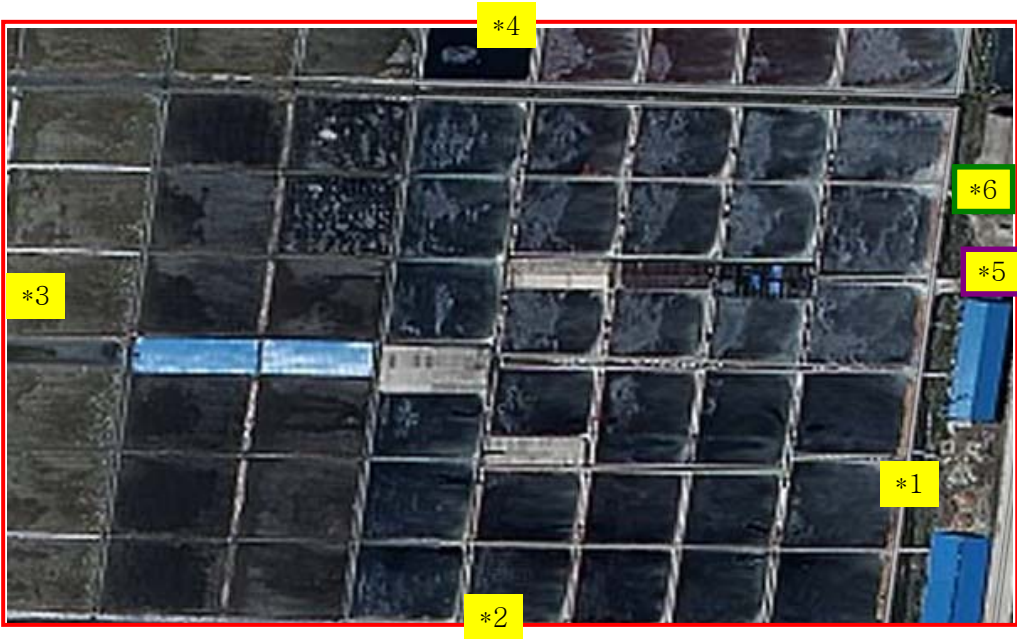
[별첨1] 측정 위치도(측정 장소)

시료채취	부지경계선	대상 건축물	위생설비	폐기물반출구	음압기
