석면 비산 측정 결과 보고서

현장(공사)명 : 자은중 교사보수 지정폐기물 철거공사

석면 비산 측정 분석 보고서

공기 중 석면 분석(일일보고서)

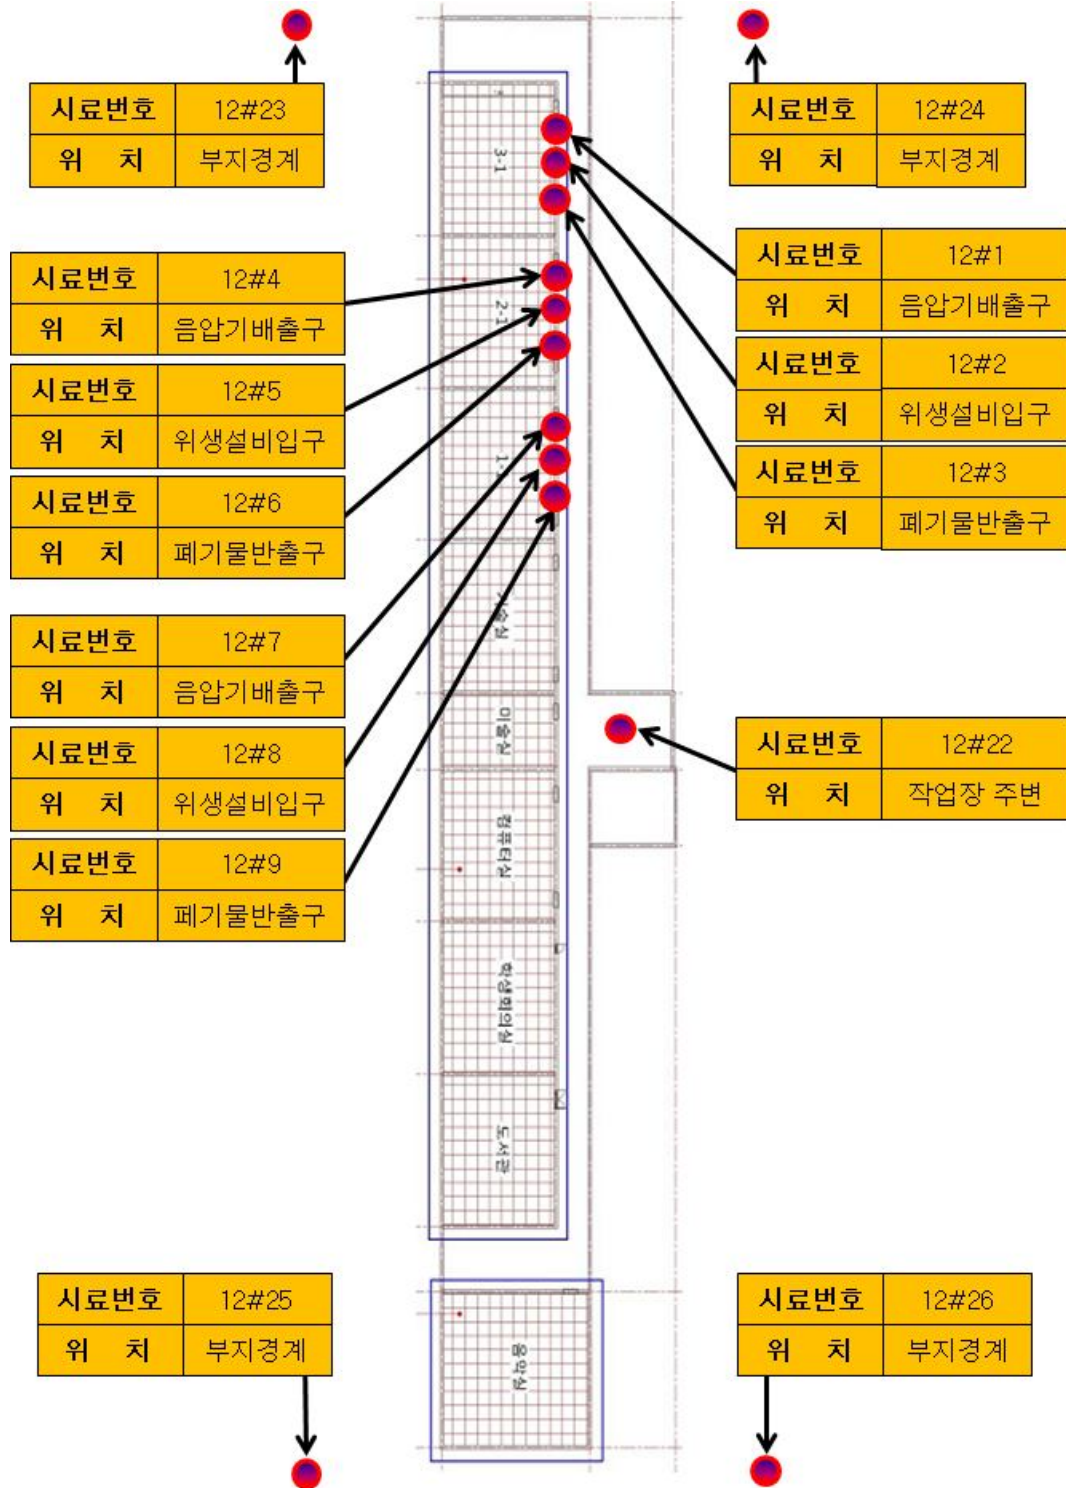
2층 3-1, 2-1, 1-1 비산측정 위치도

측정 기능(실)명		2층 3-1, 2-1, 1-1, 기술실, 상담실, 컴퓨터실, 학생회의실		
NO	시료번호	측정 지점	측정결과(f/cc)	검출 석면
1	12#1	2층 3-1 음압기 배출구	0.0000개	불 검출
2	12#2	3-1 위생설비 입구	0.0000개	불 검출
3	12#3	3-1 폐기물 반출구	0.0000개	불 검출
4	12#4	2-1 음압기 배출구	0.0012개	기준치 이하
5	12#5	2-1 위생설비 입구	0.0000개	불 검출
6	12#6	2-1 폐기물 반출구	0.0000개	불 검출
7	12#7	1-1 음압기 배출구	0.0000개	불 검출
8	12#8	1-1 위생설비 입구	0.0000개	불 검출
9	12#9	1-1 폐기물 반출구	0.0000개	불 검출
10	12#10	기술실 음압기 배출구	0.0000개	불 검출
11	12#11	기술실 위생설비 입구	0.0000개	불 검출
12	12#12	기술실 폐기물 반출구	0.0000개	불 검출
13	12#13	상담실 음압기 배출구	0.0008개	기준치 이하
14	12#14	상담실 위생설비 입구	0.0000개	불 검출
15	12#15	상담실 폐기물 반출구	0.0000개	불 검출

NO	시료번호	측정 지점	측정결과(f/cc)	검출 석면
16	12#16	컴퓨터실 음압기 배출구	0.0000개	불 검출
17	12#17	컴퓨터실 위생설비 입구	0.0000개	불 검출
18	12#18	컴퓨터실 폐기물 반출구	0.0000개	불 검출
19	12#19	학생회의실 음압기 배출구	0.0008개	기준치 이하
20	12#20	학생회의실 위생설비 입구	0.0000개	불 검출
21	12#21	학생회의실 폐기물 반출구	0.0000개	불 검출
22	12#22	작업장 주변	0.0004개	기준치 이하
23	12#23	부지경계1	0.0000개	불 검출
24	12#24	부지경계2	0.0000개	불 검출
25	12#25	부지경계3	0.0000개	불 검출
26	12#26	부지경계4	0.0000개	불 검출

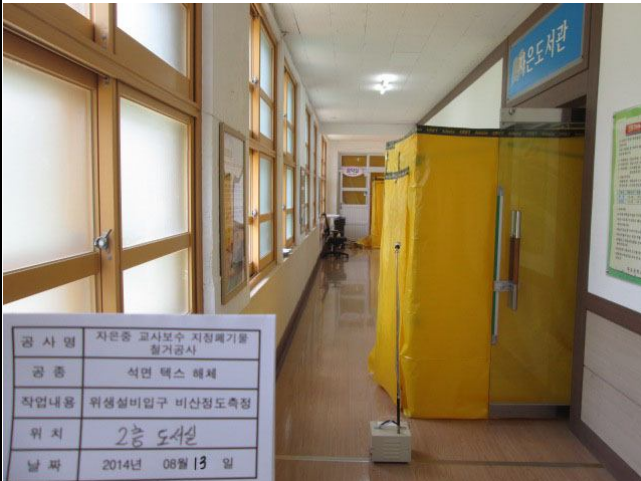
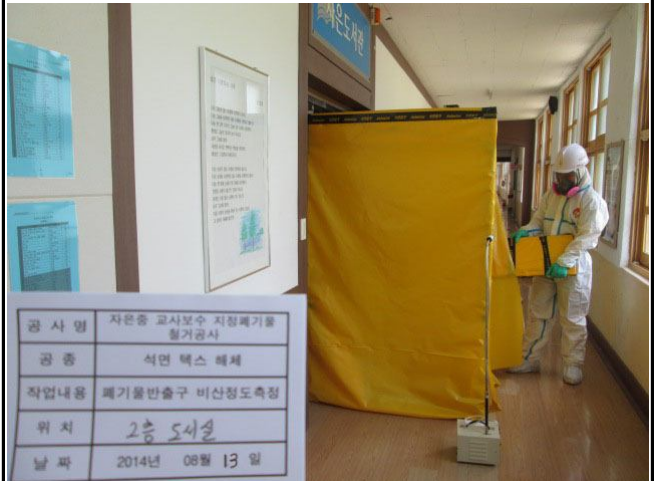
시료번호	13#5	시료번호	13#6
시료채취위치	도서실 위생설비 입구	시료채취위치	도서실 폐기물 반출구
분석결과	불 검출	분석결과	불 검출

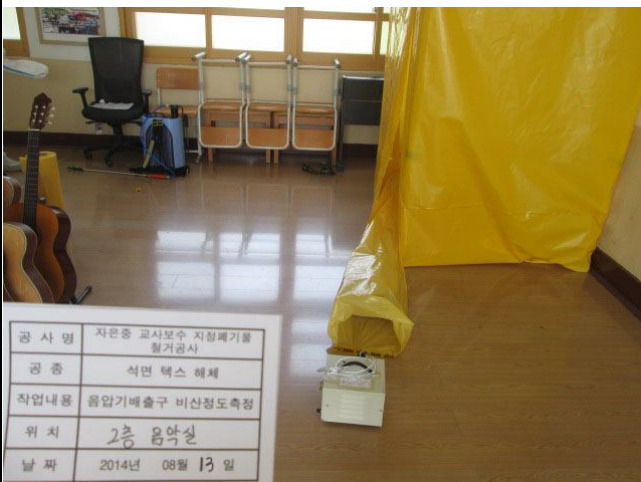
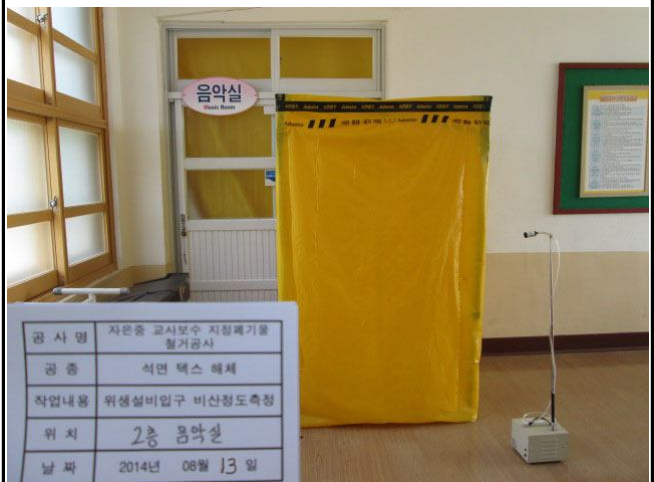
시료번호	13#7	시료번호	13#8
시료채취위치	음악실 음압기 배출구	시료채취위치	음악실 위생설비 입구
분석결과	불 검출	분석결과	불 검출

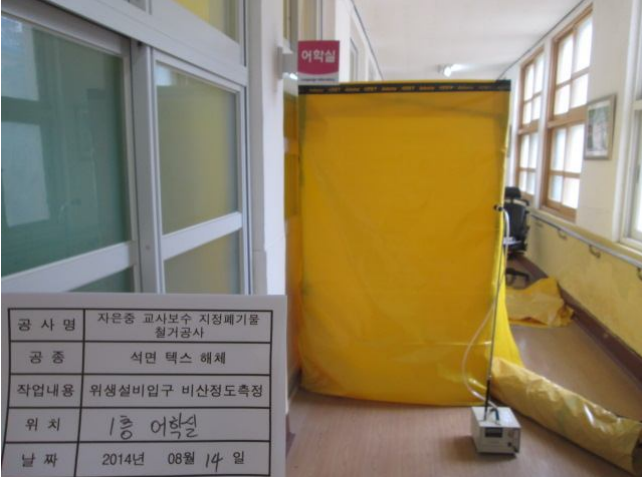
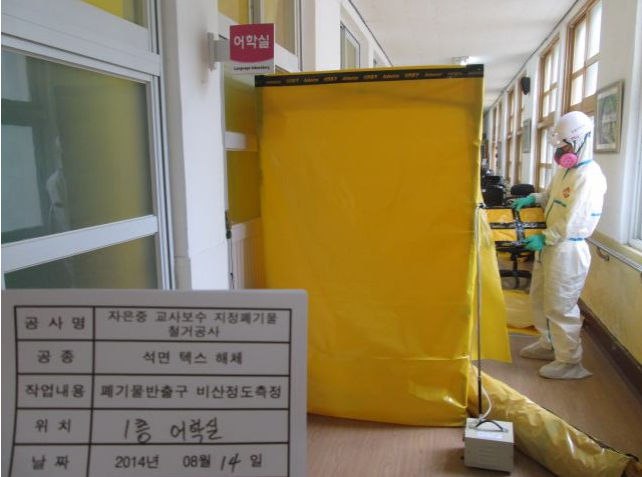
시료번호	14#5	시료번호	14#6
시료채취위치	어학실 위생설비 입구	시료채취위치	어학실 폐기물 반출구
분석결과	불 검출	분석결과	불 검출

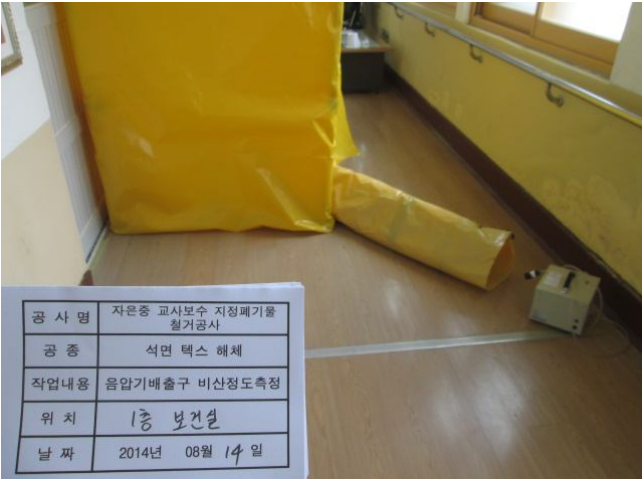
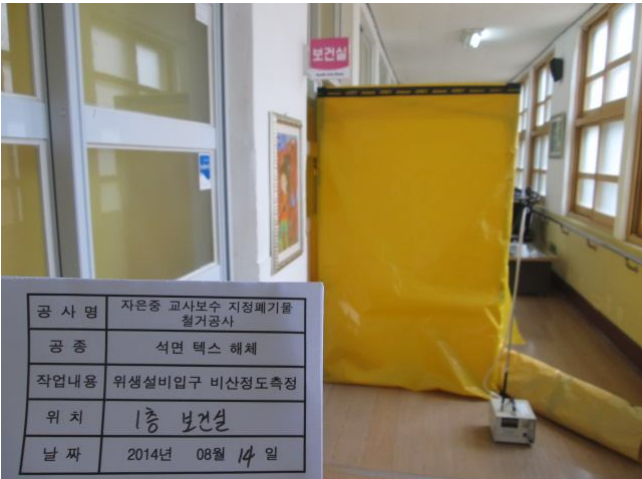
시료번호	14#7	시료번호	14#8
시료채취위치	보건실 음압기 배출구	시료채취위치	보건실 위생설비 입구
분석결과	기준치 이하	분석결과	불 검출

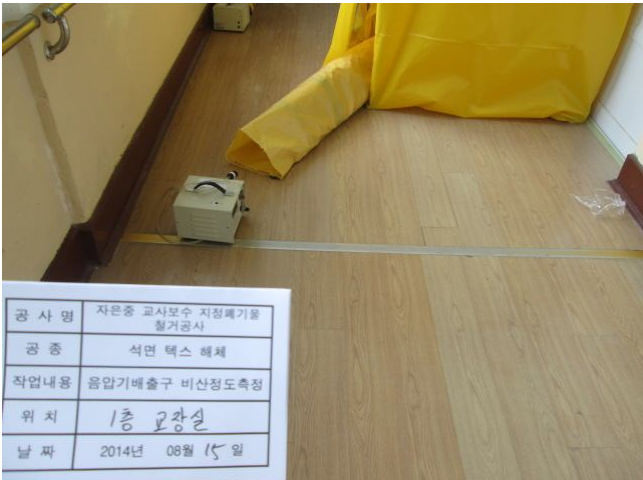
시료번호	15#9	시료번호	15#10																				
시료채취위치	과학준비실 폐기물 반출구	시료채취위치	교장실 음압기 배출구																				
분석결과	불 검출	분석결과	불 검출

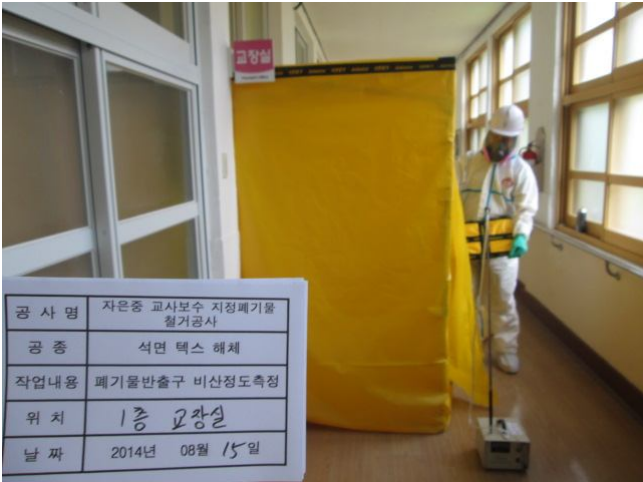
위 치	1층 과학준비실																						
날 짜	2014년 08월 15 일																						
공 사 명	자은중 교사보수 지정폐기물 철거공사																						
공 종	석면 텍스 해체																						
작업내용	음압기배출구 비산정도측정																						
위 치	1층 교장실																						
날 짜	2014년 08월 15 일																						
시료번호	15#11	시료번호	15#12																				
시료채취위치	교장실 위생설비 입구	시료채취위치	교장실 폐기물 반출구																				
분석결과	불 검출	분석결과	기준치 이하
