공기 중 석면농도측정 결과 보고서

(현장명 :임자남초 별관교사 및 급식실 증개축 공사 석면해체작업 용역)

석면농도측정 결과보고서

분 석 결 과 서

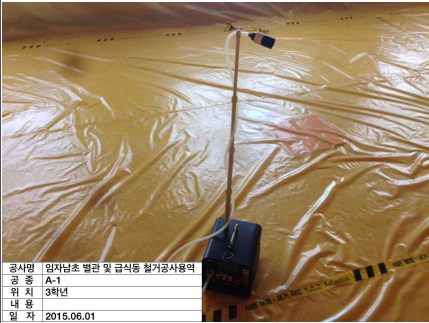
<div data-bbox="153 792 352 860"> <p>공사명 임자남초 별관 및 급식동 철거공사용역 공 종 A-1 위 치 3학년 내 용 일 자 2015.06.01</p> </div>

석면농도 측정 사진					
시료번호	1-1	시료번호	1-2	시료번호	1-3
시료채취위치	별관 1층 3학년실	시료채취위치	별관 1층 3학년실	시료채취위치	별관 1층 2학년실
분석결과	석면 0.01개/cm³ 미만	분석결과	석면 0.01개/cm³ 미만	분석결과	석면 0.01개/cm³ 미만

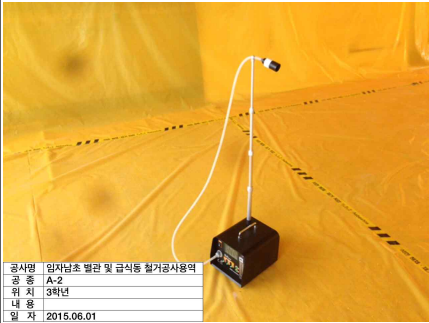
<div data-bbox="588 792 788 860"> <p>공사명 임자남초 별관 및 급식동 철거공사용역 공 종 A-2 위 치 3학년 내 용 일 자 2015.06.01</p> </div>		  <div data-bbox="1024 792 1224 860"> <p>공사명 임자남초 별관 및 급식동 철거공사용역 공 종 A-3 위 치 2학년 내 용 일 자 2015.06.01</p> </div>	
시료번호	1-4	시료번호	1-5	시료번호	1-6
시료채취위치	별관 1층 2학년실	시료채취위치	별관 1층 1학년실	시료채취위치	별관 1층 1학년실
분석결과	석면 0.01개/cm³ 미만	분석결과	석면 0.01개/cm³ 미만	분석결과	석면 0.01개/cm³ 미만
  <div data-bbox="153 1326 352 1393"> <p>공사명 임자남초 별관 및 급식동 철거공사용역 공 종 A-4 위 치 2학년 내 용 일 자 2015.06.01</p> </div>

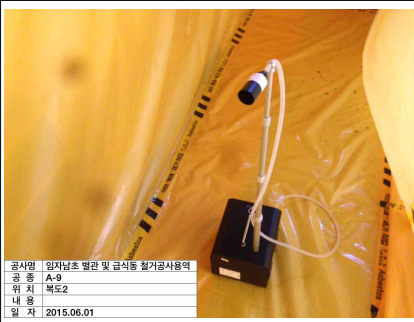
시료번호	1-7	시료번호	1-8	시료번호	1-9
시료채취위치	별관 1층 복도1	시료채취위치	별관 1층 복도1	시료채취위치	별관 1층 복도2
분석결과	석면 0.01개/cm³ 미만	분석결과	석면 0.01개/cm³ 미만	분석결과	석면 0.01개/cm³ 미만
  <div data-bbox="153 1863 352 1926"> <p>공사명 임자남초 별관 및 급식동 철거공사용역 공 종 A-7 위 치 복도1 내 용 일 자 2015.06.01</p> </div>		  <div data-bbox="588 1863 788 1926"> <p>공사명 임자남초 별관 및 급식동 철거공사용역 공 종 A-8 위 치 복도1 내 용 일 자 2015.06.01</p> </div>

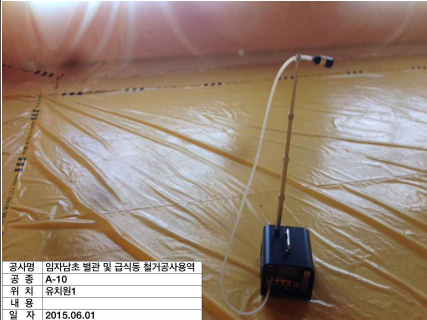
<p>공사명 임자남초 별관 및 급식동 철거공사용역 공 종 A-10 위 치 유치원1 내 용 일 자 2015.06.01</p> </div> <div style="text-align: center;">

시료번호	1-10	시료번호	1-11	시료번호	1-12
시료채취위치	별관 1층 유치원1	시료채취위치	별관 1층 유치원1	시료채취위치	별관 1층 유치원1
분석결과	석면 0.01개/cm³ 미만	분석결과	석면 0.01개/cm³ 미만	분석결과	석면 0.01개/cm³ 미만
<div style="display: flex; justify-content: space-around;"> <div style="text-align: center;">

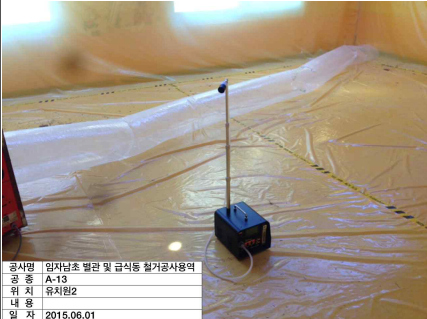
<p>공사명 임자남초 별관 및 급식동 철거공사용역 공 종 A-13 위 치 유치원2 내 용 일 자 2015.06.01</p> </div> <div style="text-align: center;">

<p>공사명 임자남초 별관 및 급식동 철거공사용역 공 종 A-12 위 치 유치원1 내 용 일 자 2015.06.01</p> </div> </div>					
시료번호	1-13	시료번호	1-14	시료번호	1-15
시료채취위치	별관 1층 유치원2	시료채취위치	별관 1층 유치원2	시료채취위치	별관 1층 탕비실
분석결과	석면 0.01개/cm³ 미만	분석결과	석면 0.01개/cm³ 미만	분석결과	석면 0.01개/cm³ 미만
<div style="display: flex; justify-content: space-around;"> <div style="text-align: center;">
